# Geringer Eingriff in die bauzeitliche Substanz

**Ein denkmalgeschütztes Objekt aus den Anfängen des 20. Jahrhunderts in der Zuger Neustadt musste saniert werden. Mithilfe historischer Aufnahmen sowie der Analyse eines Restaurators versuchten Eigentümer und Architekten, die Gebäudezeile soweit wie möglich in ihren ursprünglichen Zustand zurückzusetzen.**

### Bautafel Umbau, Sanierung Liegenschaft Pilatus-/Erlenstrasse, Zug

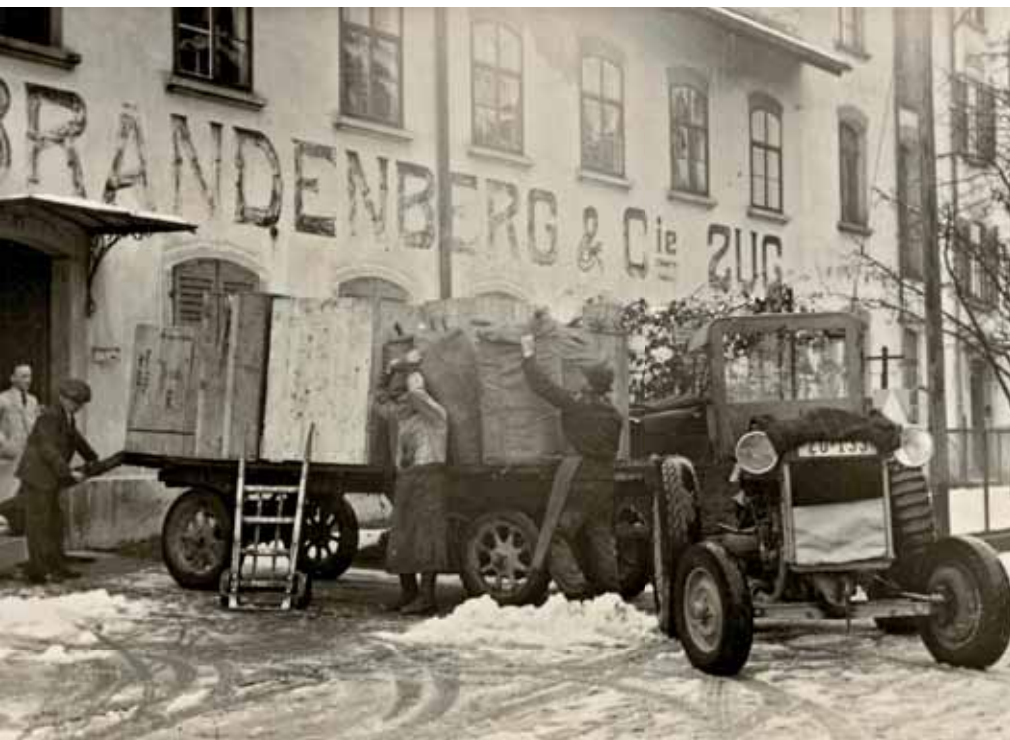
Der alte Schriftzug am Gewerbehau konnte trotz schwachen Farbspuren nicht rekonstruiert werden. (Bild: Archiv Buchmann & Co. AG, Rotkreuz)

Trotz bauzeitlicher Aufnahmen und vorhandenen schwachen Farbspuren war es nicht möglich, die Fassadenbeschriftung «Brandenberg & Cie.» am Gewerbebau zu rekonstruieren.

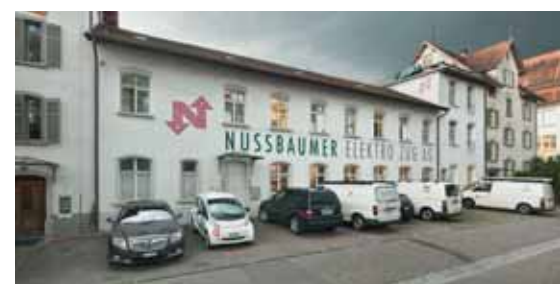
Pilatus-/Erlenstrasse vorher.  
(Bild: Philippe Hubler)

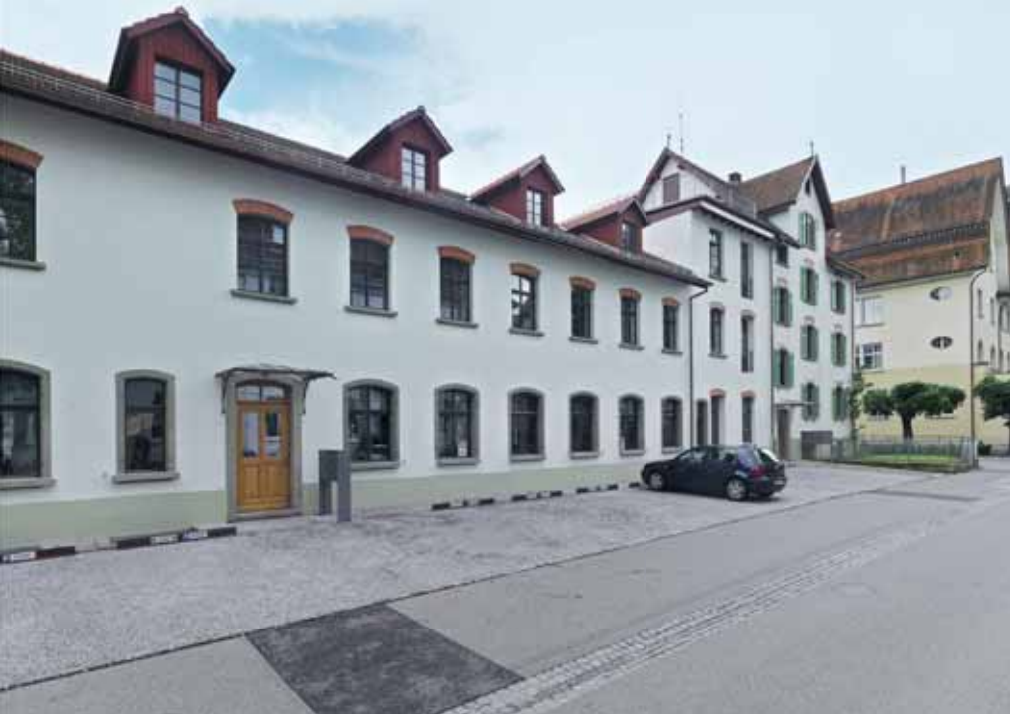
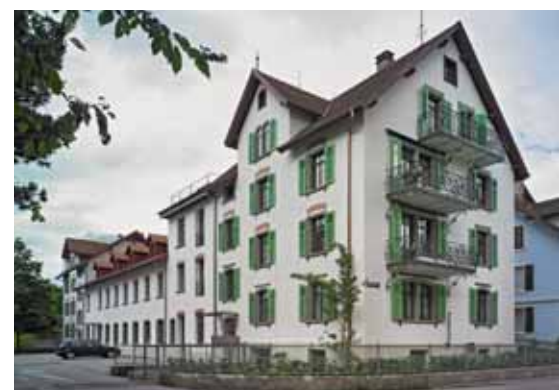
Renoviert: Pilatusstrasse (links) und Wohnhaus Erlenstrasse (unten). (Bilder: Guido Baselgia, Malans)

Im direkt an die Häuserzeile Pilatusstrasse angrenzenden Wohnhaus Erlenstrasse 16, ebenfalls im Eigentum der Familie Nussbaumer, stellten die Architekten teilweise einen eklatanten Unterhaltsrückstand fest. Mit der genauen Beurteilung der Schäden am Fassadenputz sowie an den Fensterbänken und -gewänden wurde das BWS Labor aus Winterthur ZH beauftragt. Zudem analysierten die Winterthurer die Farben auf dem Holz. Aufgrund dieser Beurteilung wurden die am schwächsten haftenden Putzschichten punktuell entfernt und ein neuer Kalkputzauftrag wurde vorgenommen. Mit Flechten befallene Stellen behandelten die Fachleute mit Wasserstoffperoxid.

Unter- und oberhalb der Fenstergewände des Wohnhauses konnten überstrichene Kacheln schadlos freigelegt werden. Diese etwa 12×12 cm grossen Quadrate zeigen Blumenornamente in Jugendstilformen und ihre Farbkraft war sehr gut erhalten. Ebenso wurden die weiss überstrichenen Segmentbögen, bestehend aus einer Reihe senk-

recht gestellter Vollbacksteine in kräftig gebranntem Orangerot, freigelegt. An den Fenstergewänden und -bänken konnte der weisse Anstrich nicht restlos entfernt werden. Er wurde dort, wo er in Beton ausgeführt war, mit einer leicht grau pigmentierten Lasur überstrichen.

Anhand seiner Befunde und der aufgrund der Verwitterung sowie der Auskreidung der Ölfarben angestellten Rekonstruktionen konnte ein Farbenbild des bauzeitlichen Anstrichs erstellt werden. So erhielten die Fassade eine champagnerfarbige Beschichtung, der Sockel ein helles Olivgrün, die Fensterläden ein Lindengrün und die Zimmermannskonstruktion im Vordachbereich ein Ochsenblutrot. Für die Fensterflügel und Fensterrahmen wurde ein eleganter Dunkelbraunton eruiert.

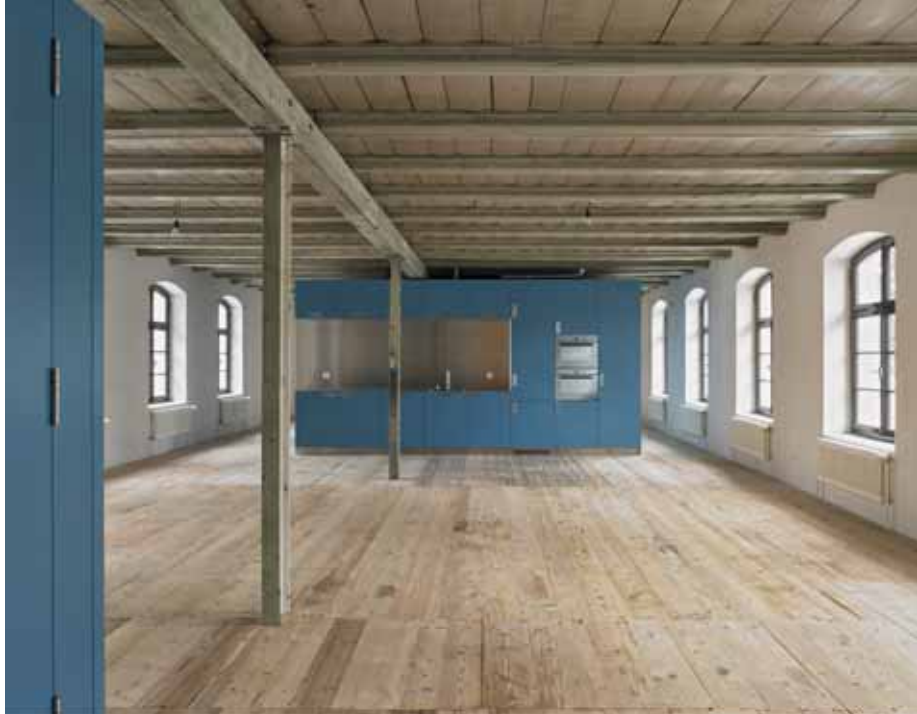
Pilatusstrasse nachher:

1. Obergeschoss mit  
Küche (links) und  
Erdgeschoss (unten).

tung aufgefüllt. Die massiven Tannenbretter wurden im Ober- und Dachgeschoss auf einen Pavatexrost geschraubt, die Oberfläche wurde gereinigt und geölt. Der Massivholzboden im Gewerberaum Erdgeschoss lag direkt auf dem Erdreich und wurde ebenfalls vollständig ausgebaut. Zur Verbesserung der Wärmedämmung wurden der Boden abgetieft und ein wasserdichtes Fundament aus Beton und Perimeterdämmung erstellt.

Die sichtbare Holzdecke im Erdgeschoss war in holzsichtigem Braun vorgefunden worden. Die wenigen Flickstellen in Holz wurden farbgleich mit pigmentiertem Öl beschichtet. Im Obergeschoss war die Decke mehrheitlich graugrün gestrichen. Damit die Loftwohnung eine einheitliche Decke erhielt, wurde etwa ein Drittel der bisher holzsichtigen Decke im gleichen Graugrün gestrichen. Zudem ist der Farbauftrag in Angleichung an den Bestandszustand unregelmässig und gewisse Ungenauigkeiten wurden akzeptiert.

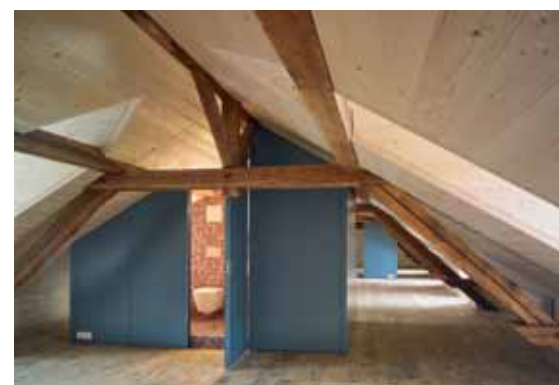
Dachgeschoss mit Bad.  
(Bilder: Guido Baselgia)

Diese Raum-in-Raum-Lösungen beherbergen nach dem Umbau die Nasszellen, Küche und technische Installationen. Dadurch bleibt die Intervention gegenüber dem bauzeitlichen Raum klar differenziert. Aussen sind die «Kisten» graublau beschichtet, die Auskleidung der Nasszellen besteht aus Glasmosaiksteinen in verschiedenen changierenden Farben von rosarot bis dunkelpink.
